Õli silub varased kahjustused

Kõrge jõudlusega transmissiooniõlid skoorivad kulumise vähendamisega reduktorites.

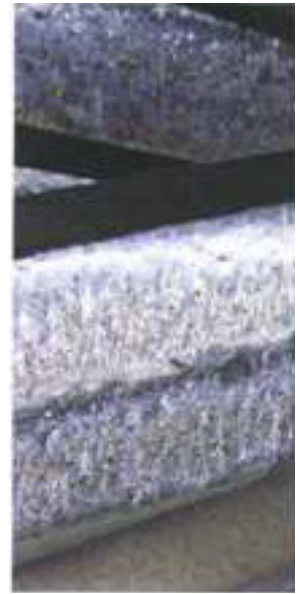
Viimane ülevaatus tehti 2010. aasta lõpus. Seejuures täheldati, et kontaktpindade olukord on alates õlivahetusest 2003. aasta jaanuaris oluliselt paranenud. Eksisteerinud kahjustuste (jaotusringjoonel esinenud sööbimisjälgedele, pitingu ja hõõrdumisvao) tasandumine on nähtav ja tuntav ning juba aastate eest lõppenud.

Seejuures vahetati õli ära ilma hooldusosakonnaga konsulteerimata. Kasutusele võeti tavapärase CLP tööstustransmissiooniõli. Kui lühikese aja pärast tekkisid hammaste kontaktpindadele taas konarused, täideti reduktor viivitamatult Addinoli kõrge jõudlusega transmissiooniõliga.
