Масло сглаживает имеющиеся повреждения

Высокомощные трансмиссионные масла эффективно снижают износ в редукторах

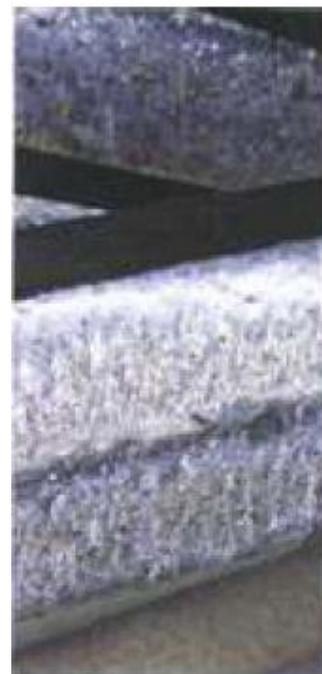
Последний осмотр редуктора был произведен в конце 2010 года. При этом было замечено, что начиная со смены масла в январе 2001 года, состояние поверхностей значительно улучшилось. Имеющиеся разрушения (задиры, питтинг и сдвиг кромок в начальной окружности зубчатого зацепления) заметно сгладились. Это было хорошо видно и чувствовалось на ощупь. Процесс разрушения закончился.

Кроме того признали, что благодаря продукту Eco Gear прогрессирующий износ удалось превратить в регрессирующий. Ежегодные осмотры подтверждают, что состояние зубчатого зацепления редуктора остается неизменным.

Причем смена масла была проведена без согласования с отделом технического обслуживания. Использовать стали обычное трансмиссионное масло класса CLP. Когда через короткий период времени на поверхностях зубьев снова появились задиры, редуктор незамедлительно заполнили высокомоющим трансмиссионным маслом компании Addinol.
