Kõik oleneb õigest õlitamisest

Määrdeõli muudab reduktorite hammasrataste kahjustatud kontaktpinnad taas siledaks

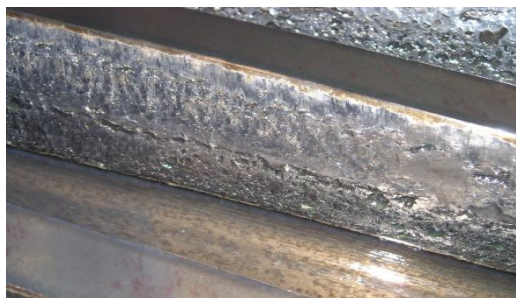
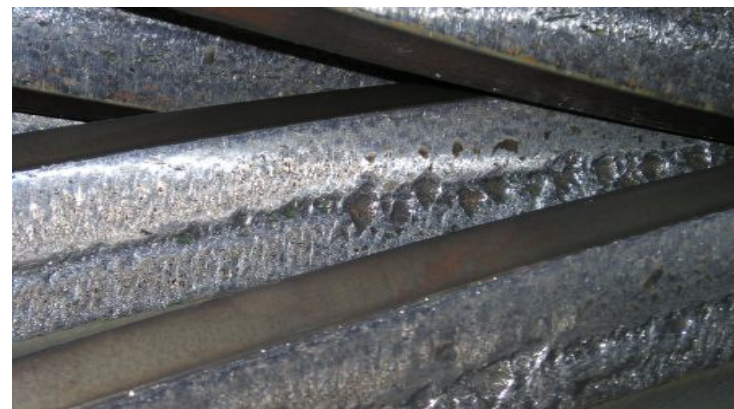
Kahjustatud pindade (jaotusringjoonele tekkinud kulumisjälgede, ebatasasuste, hõõrdumisest tingitud vao) silumine on lõppenud, see on nähtav ja tuntav. Enam ei eksisteeri teravaid ääri ja servi. Fotod: Addinol

Kahjustused ei ole alates kaks ja pool aastat tagasi teostatud õliahetusest progresseerunud.

Kaks ja pool aastat hiljem teostatud reduktori ülevaatus kinnitas selgelt, et hammaste kontaktpindade olukord polnud halvenenud, koormatud tööpinnad olid muutunud siledaks ja töötasid stabiilselt. Eksisteerinud tugevad ebatasasused ja kulumisjäljed ei olnud oma ulatuse ja arvu poolest alates õlivahetusest muutunud. Kahjustatud pindade (jaotusringjoonele tekkinud kulumisjälgede, ebatasasuste, hõõrdumisest tingitud vao) silumine oli lõppenud, see oli nähtav ja tuntav. Enam ei eksisteerinud teravaid ääri ja servi. Enne õlivahetust pindasid katnud korrosioon oli kadunud. Stabiilselt töötava reduktori seisukord ei ole vahepeal muutunud.
